SINTÉR-KÚT

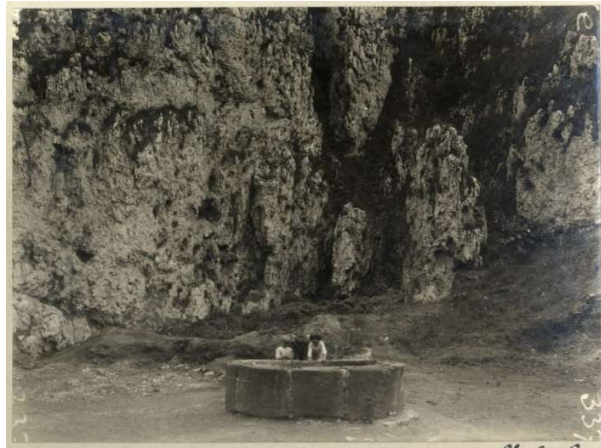
„Veszprém, dolomit sziklák és kőkávás kút a vízvezetéki szivattyú-telepnél.”
Felvétel ideje: 1925. V. 25. [4.]

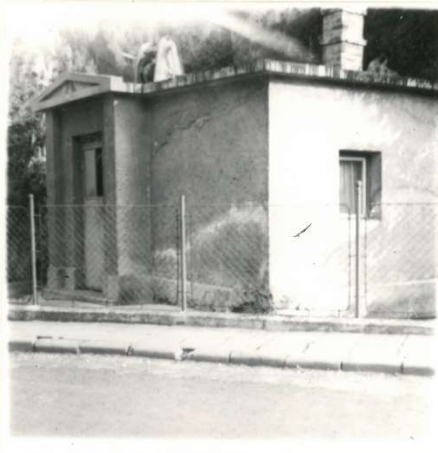
A SINTÉRKÚT SZIVATTYÚHÁZA

Mivel az egykori ásott kút elpusztult, napjainkban a karsztakna fölé az 1956-ban épített szivattyúház tekinthető meg az egykori Gépház udvarában

A kút az 1980-as évek végéig dolgozott a városi hálózatra. A 2000-es évek elején került kiemelésre belőle a szivattyú. A munkát egy ipari bűvár csoport végezte. A kút vizére jellemző, hogy még a nyári hőségben is 15-16 °C-os a hőmérséklete, ami jelentősen megnehezítette a bűvárok munkáját a szivattyú kiemelése során.
